アトムひろば

しまね原子力広報 SHIMANE ATOMIC INFORMATION

島根原発で発生したトラブルへの対応について

島根原発2号機 中央制御室空調換気系ダクト腐食事象

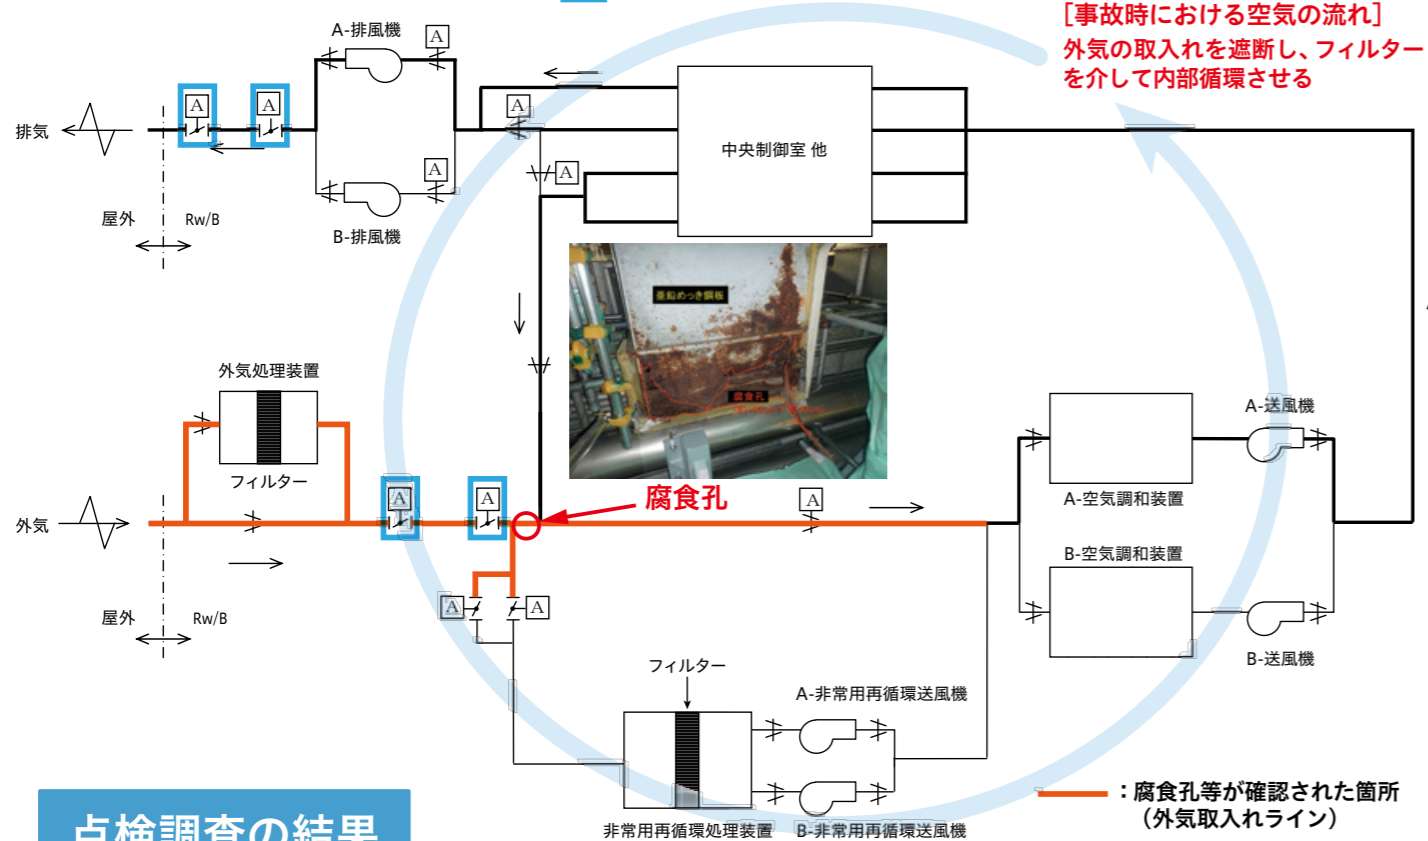
島根2号機 中央制御室空調換気系系統図 □: 事故時に閉

平成28年12月、島根原発2号機において、中央制御室空調換気系統のダクトに腐食孔(約100cm×約30cm)が確認され、中国電力はこの系統に求められる機能を満足できていないと判断し、国の原子力規制委員会(以下、「規制委」という)へ法令にもとづくトラブル発生 の報告をするとともに、島根県などの関係自治体へ安全協定で定める異常時連絡を行いました。

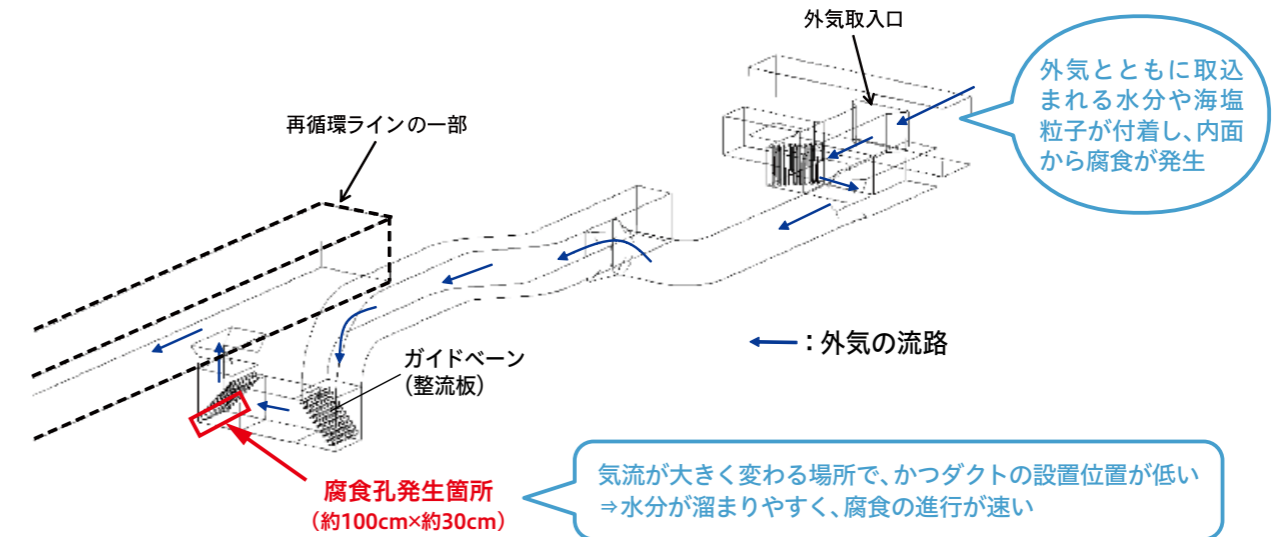
原因調査の結果(腐食発生 の推定原因)

ダクト内面に発生した結露およびダクト内に外気とともに取込まれた水分や海塩粒子がダクト内面に付着し、腐食を発生させた

腐食孔が確認された箇所は水分が溜まりやすい構造であり、かつガイドベーン(整流板)が設置されているため他のダクトより水分が付着しやすく、腐食の進行が速かった

ダクト内面からの腐食進行を考慮した点検の計画になっていなかったため、腐食孔に至る前にダクトの劣化を検知できなかった

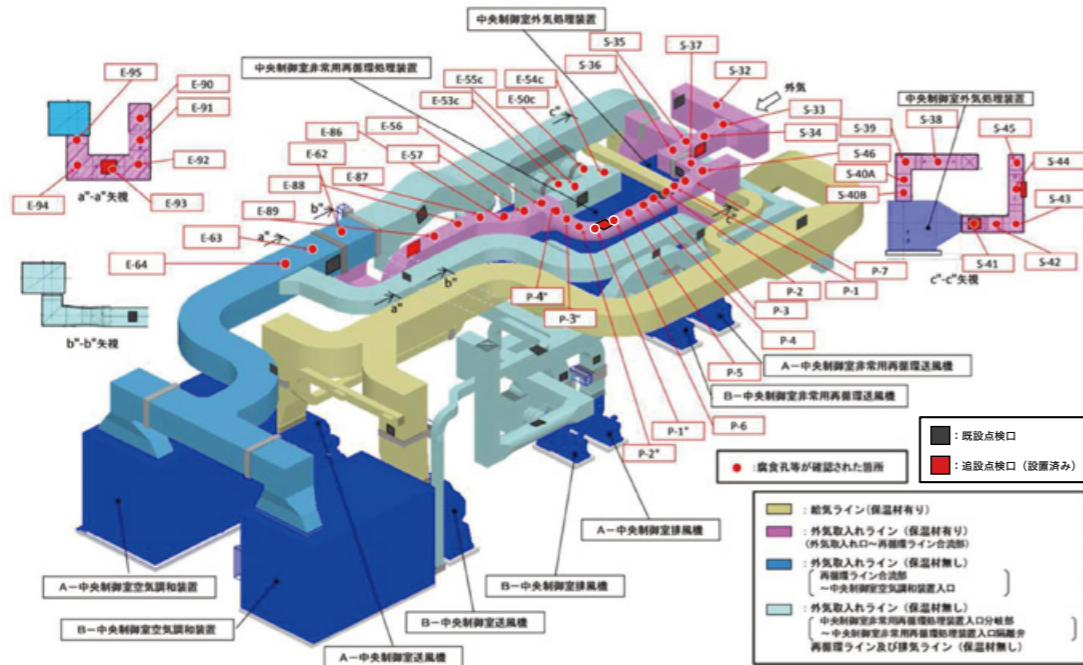
中国電力(株)の点検調査により確認された腐食孔の位置(ダクトピース18箇所)

中国電力が行った点検調査の結果、最初に見つかった約100cm×約30cmの腐食孔に加え、外気を取り込む範囲(外気取入れライン)のダクトに以下の腐食孔等が見つかりました。

6箇所18個の腐食孔、腐食3箇所、ダクト補強材をとめるリベットが抜けたことによる開口部1箇所

12箇所46個の腐食孔
(ダクト取外し時に錆が剥がれたことで貫通孔となったものと推定)
