しまね原子力広報 SHIMANE ATOMIC INFORMATION

No.
126
2020.6

特集 島根原子力発電所の 安全対策

島根原子力発電所の 安全対策

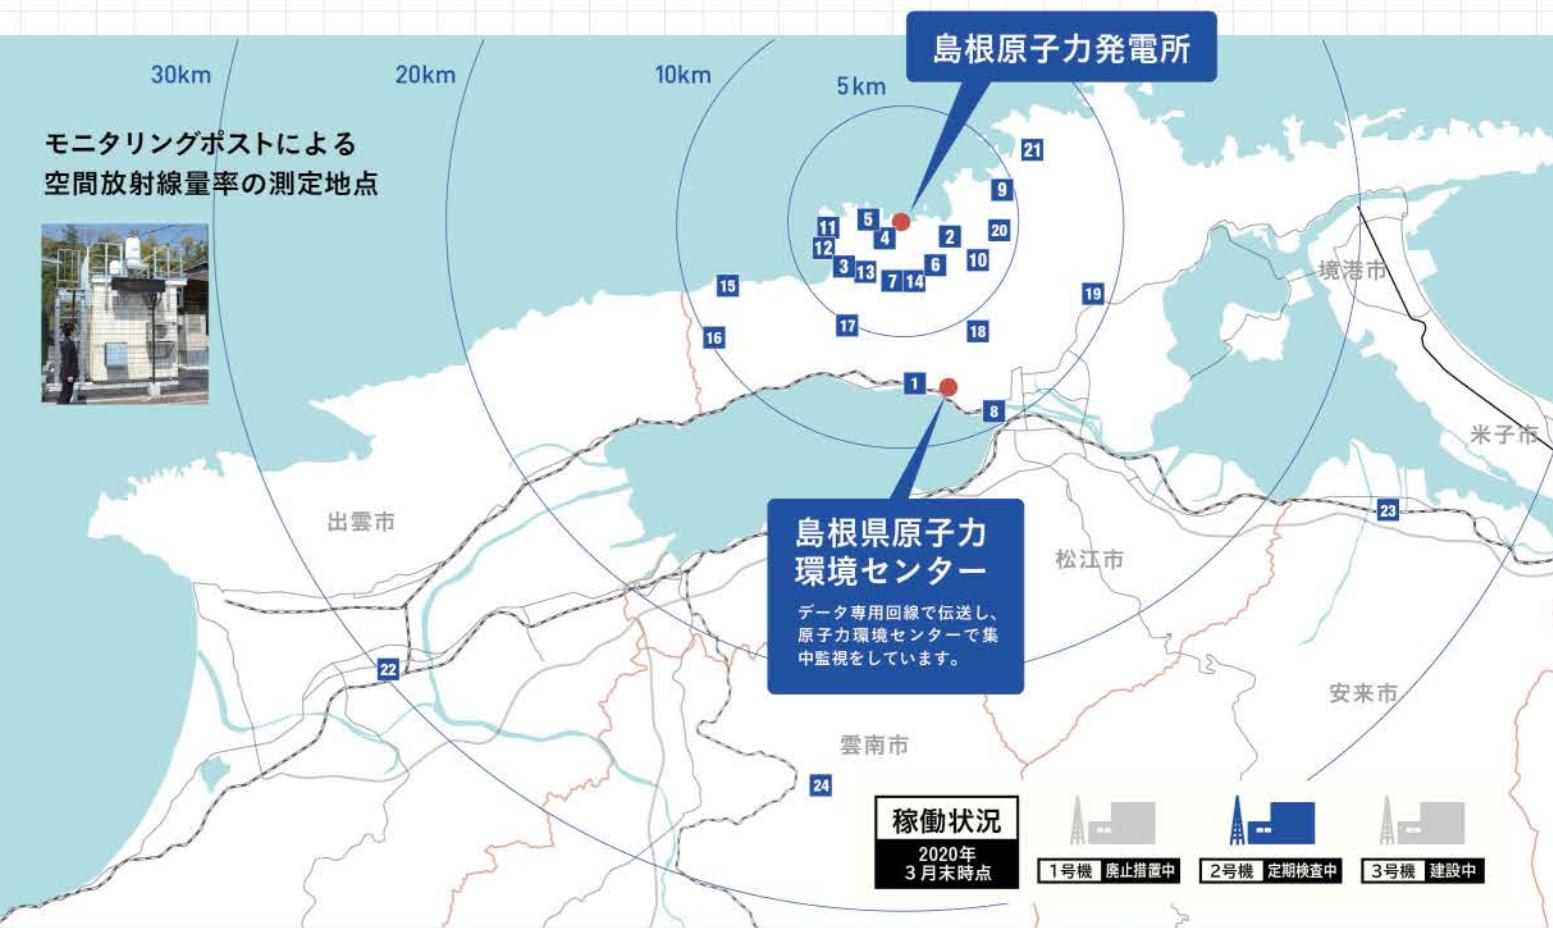
空間放射線量率

「平常の変動幅」を超える線量率が測定されました。が、いずれも

降水等による線量率の増加によるもので、島根原子力発電所による影響は認められませんでした。

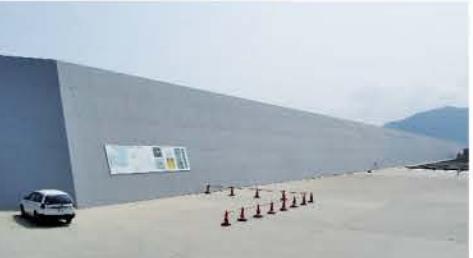
防波壁(海拔15m)

発電所の敷地内への浸水や建物への衝撃を防ぐため、原子炉建物の前面に防波壁が設置されています。

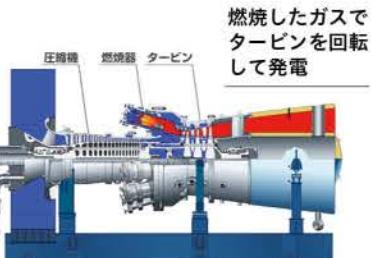
ガスタービン発電機(高台に設置)

既設の非常用電源が全て失われた場合でも原子炉等を冷却する電源を確保するため、冷却水がなくても動くガスタービン発電機が発電所高台に設置されています。ほかにも高圧発電機車が敷地内に分散して配備されています。

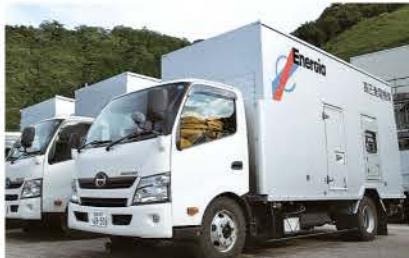
高圧発電機車(敷地内に分散配備)

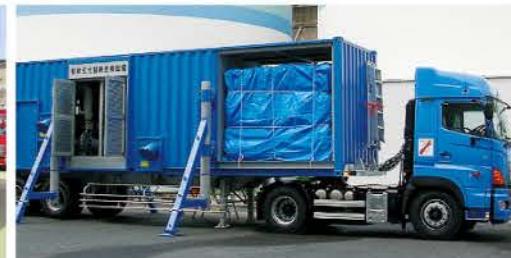
移動式代替熱交換設備

電源を喪失しても原子炉等を冷やし続けるために、原子炉等へ注水できる大量送水車や、圧力容器等を冷却できる移動式代替熱交換設備など、多様な冷却手段が確保されています。

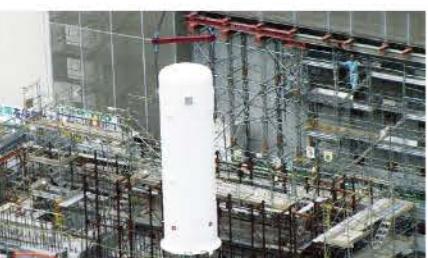
フィルタ付ベント設備(フィルタ設置の様子)

炉心損傷が起こった場合を想定し、放射性物質の放出量を大幅に低減するフィルタ付ベント設備が整備されています。

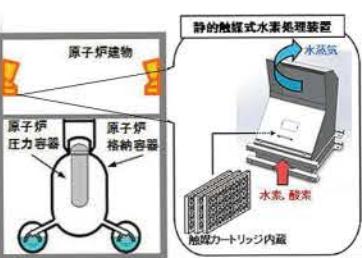
触媒式水素処理装置

また炉心から大量に発生した水素による水素爆発を防ぐため、電源を必要としない触媒式水素処理装置が設置されています。
