アトム の 広場

しまね原子力広報 1997.12

NO. 37

環境放射能調査結果のお知らせ(1)

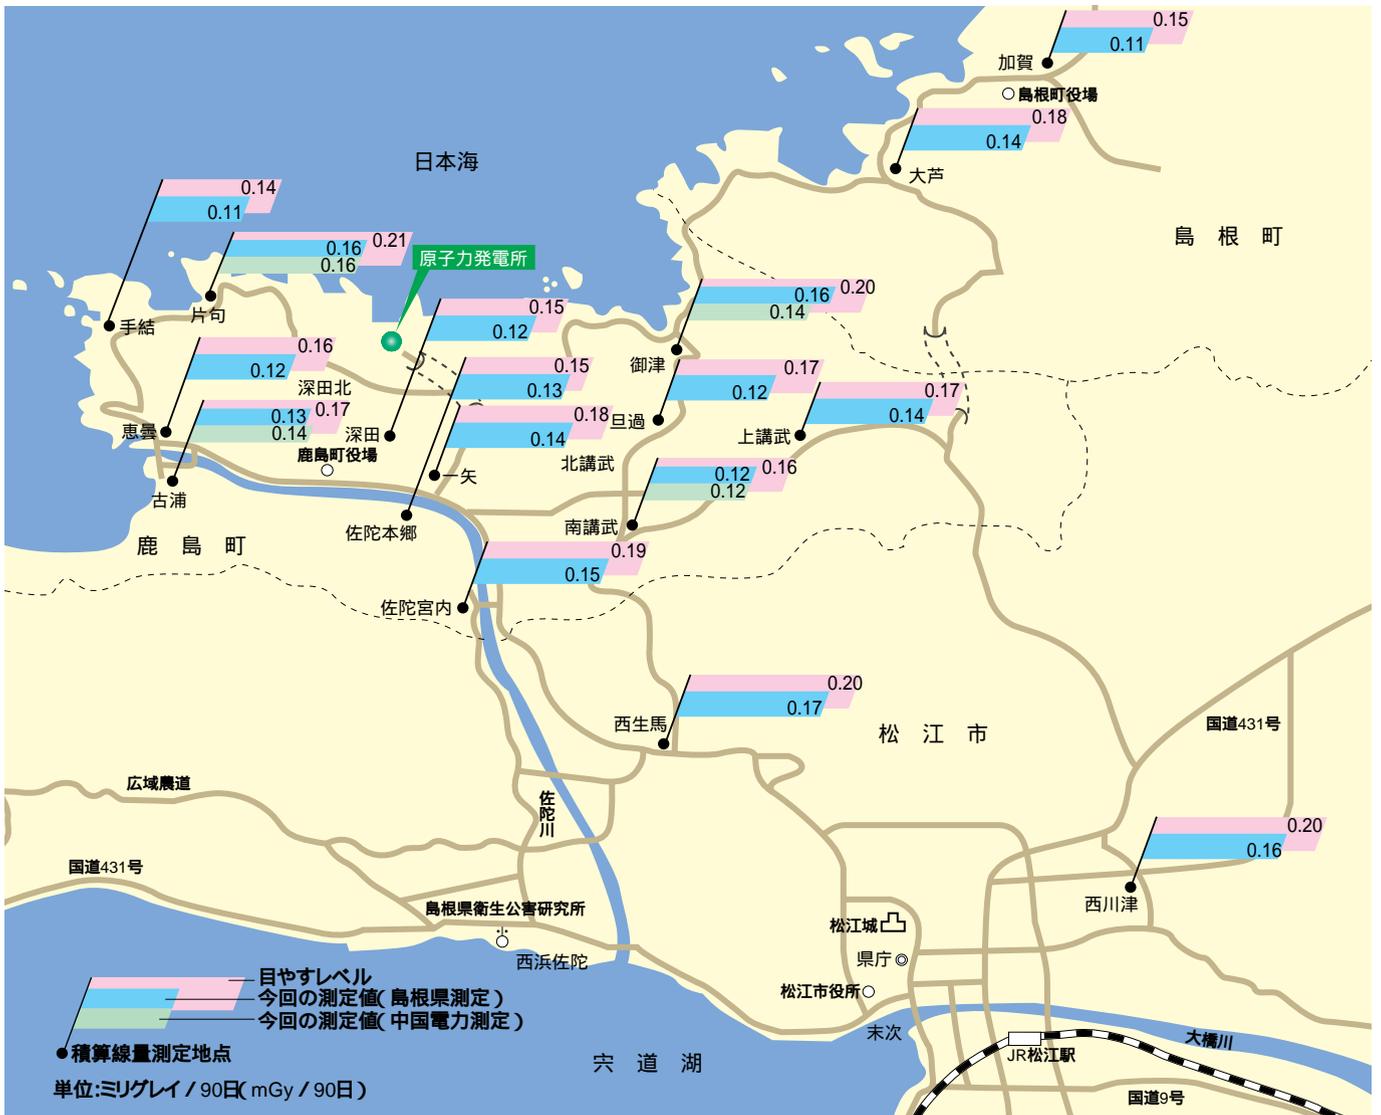
空間放射線積算線量

各測定地点で熱ルミネセンス線量計により、約3ヶ月間環境放射線を連続測定したのですが、測定された放射線のほとんどがその地点の自然放射線によるものです。

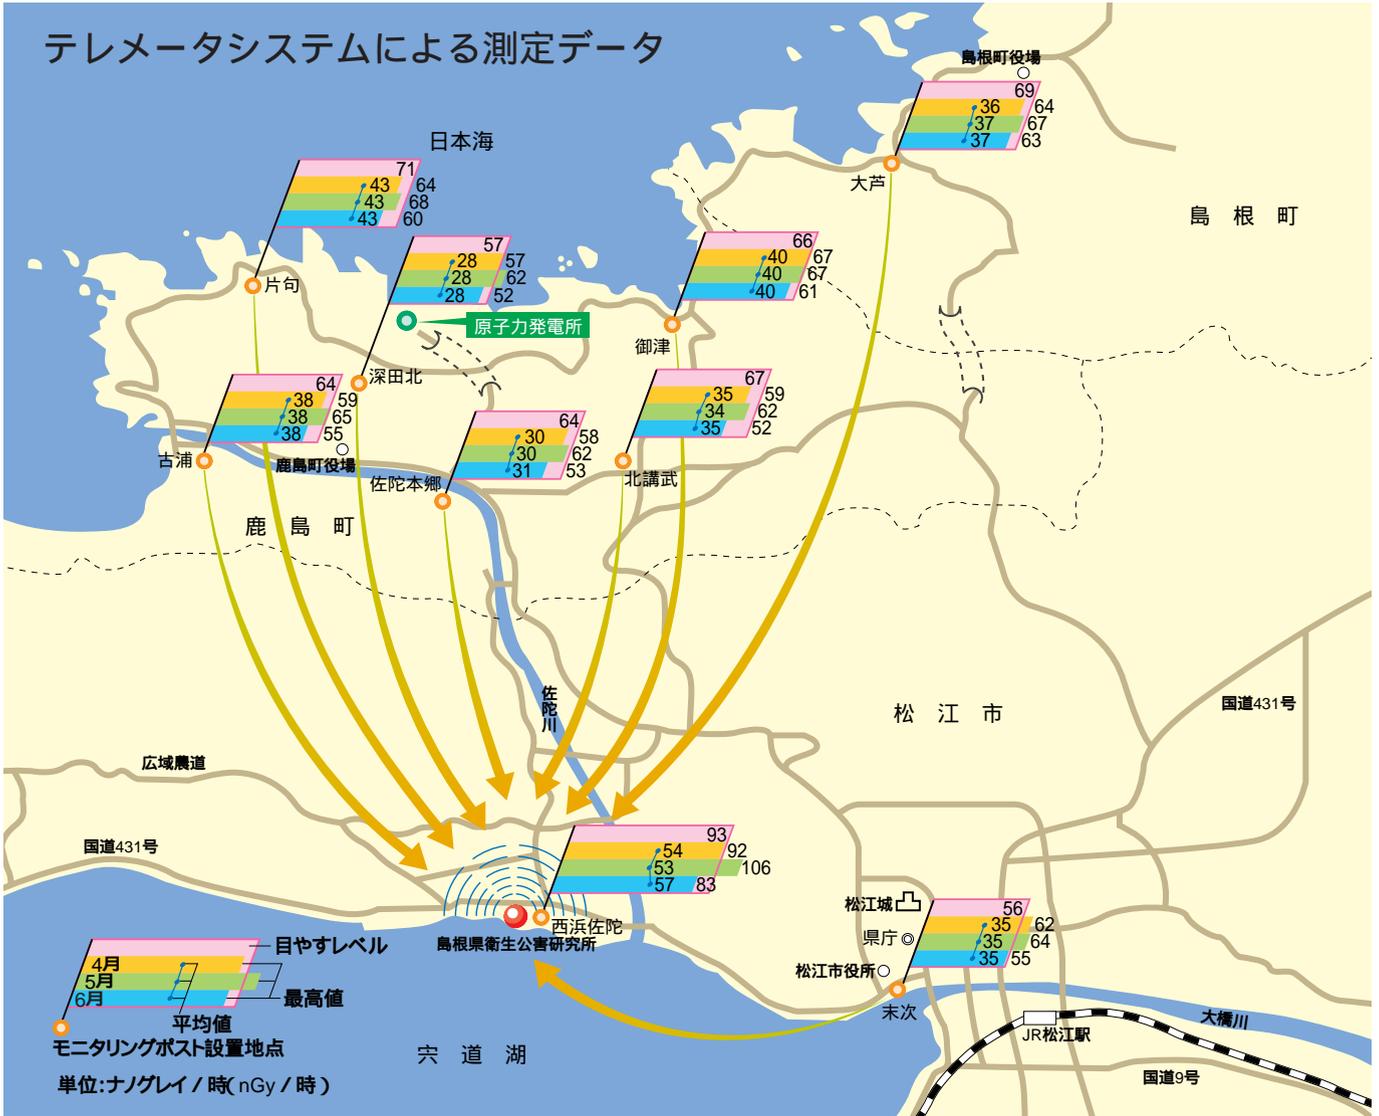
テレメータシステムによる測定データ

空間放射線線量率

モニタリングポストにより測定した結果です。測定されたもののほとんどが自然放射線によるものです。目やすレベルを超えた値はいずれも降水によるものでした。

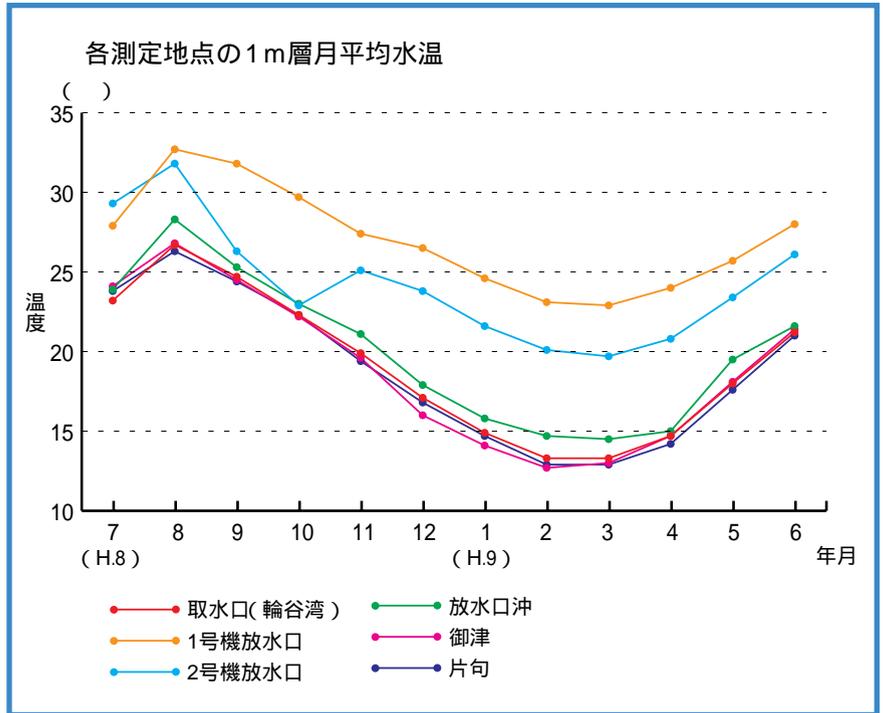
沿岸定点の水温 (4～6月測定)

1号機放水口の水温は、取水口の水温と比較して、4月は9.5～10.0 程度、5月は0.5～10.0 程度、6月は7.0～8.0 程度、また、2号機放水口の水温は同じく4月は6.0～7.0 程度、5月は5.5～6.5 程度、6月は5.0～6.5 程度高めでした。

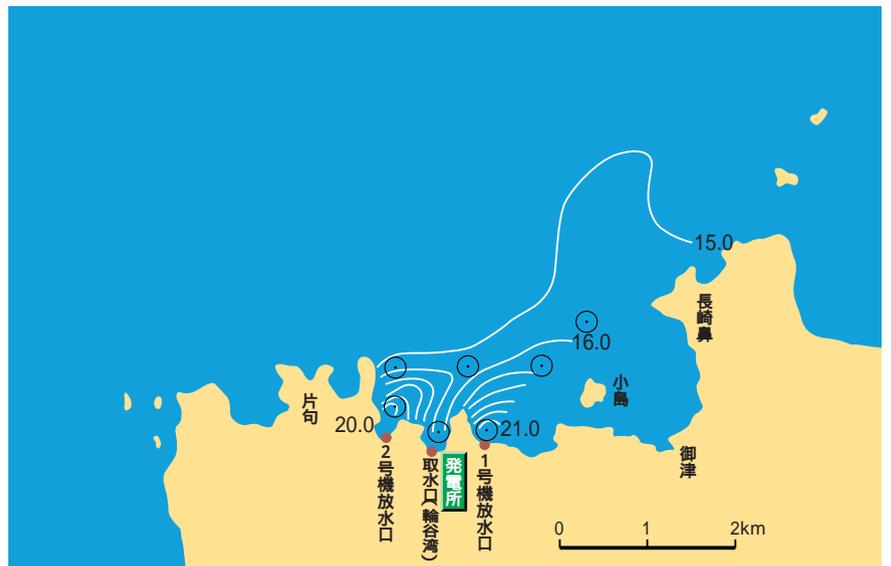
沖合定線の 0m層水温 (4月10日測定)

- 水温の分布状況は右の図のとおりでした。
- ：温排水の影響があったと思われる定点
 - ：等温線は1 間隔で示してあります。なお、1 未満の海域は水温範囲で示しました。
 - ：温排水の影響があったと思われる定点：
基準水温より1 以上高い水温
 - ：基準水温：沖合定線の中で最も沖合5定点の水深別平均値
