# アトムの広場

しまね原子力広報 2002.7 No.56

# 環境放射線調査結果のお知らせ<sup>(1)</sup>

# 環境放射線調査結果のお知らせ(2)

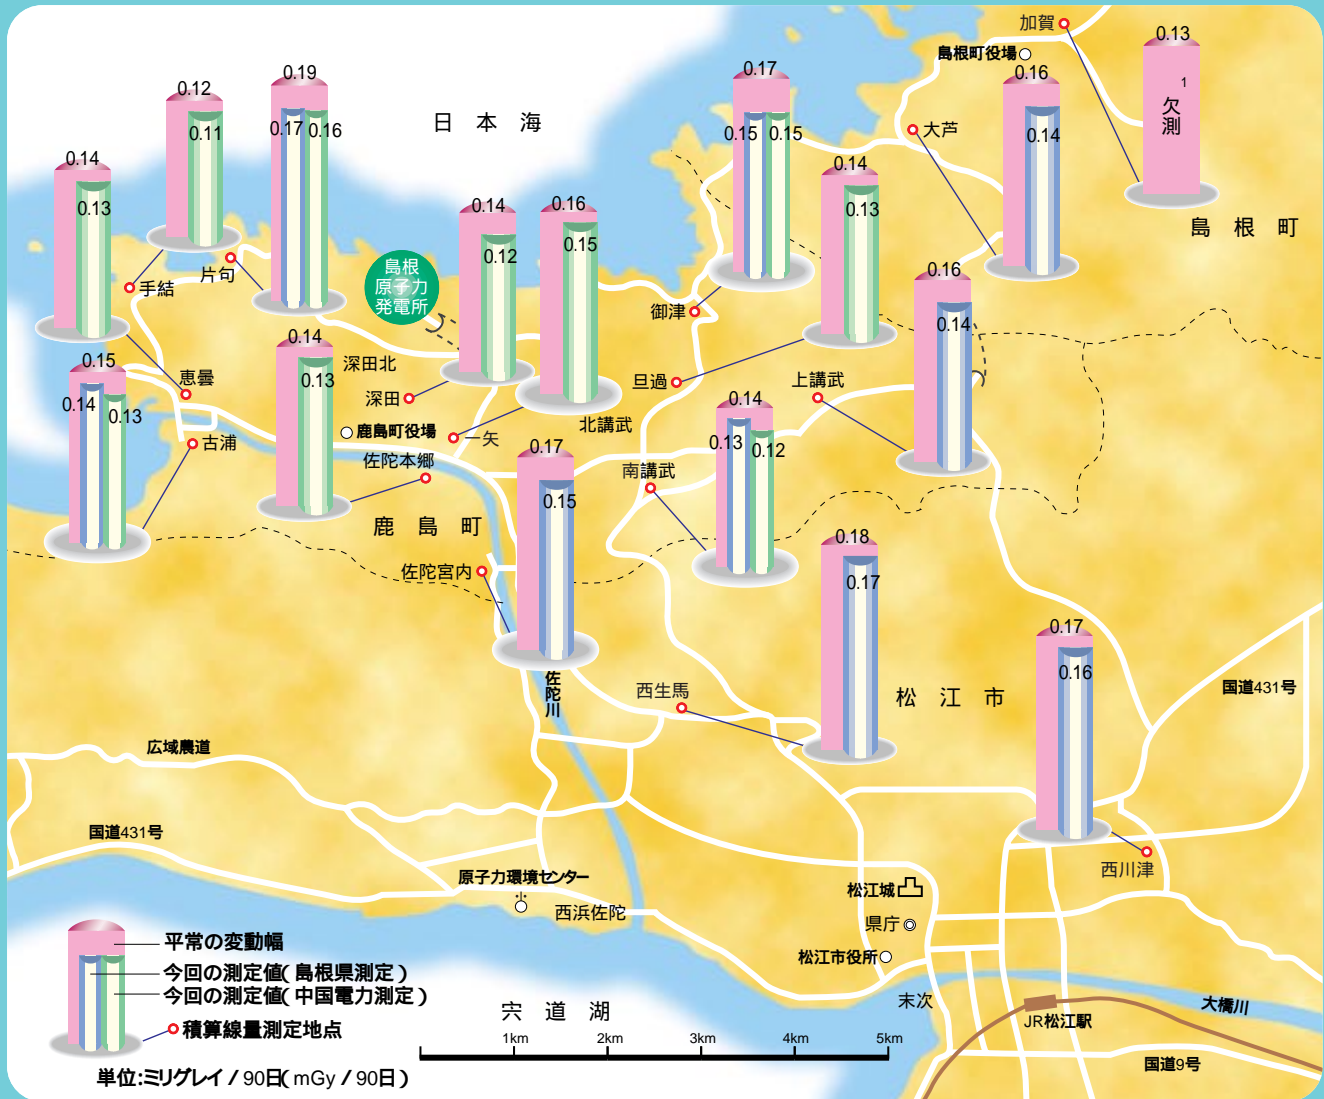
## 空間放射線積算線量 平成14年1月～3月分

各測定地点で熱ルミネセンス線量計により、約3ヶ月間環境放射線を連続測定したのですが、測定された放射線のほとんどがその地点の自然放射線によるものです。

平常の変動幅：過去5年間の測定データの最小値と最大値の範囲。なお本誌においては、範囲の上限値のみを記載しています。

<sup>1</sup>加賀の欠測は支持柱の転倒による。

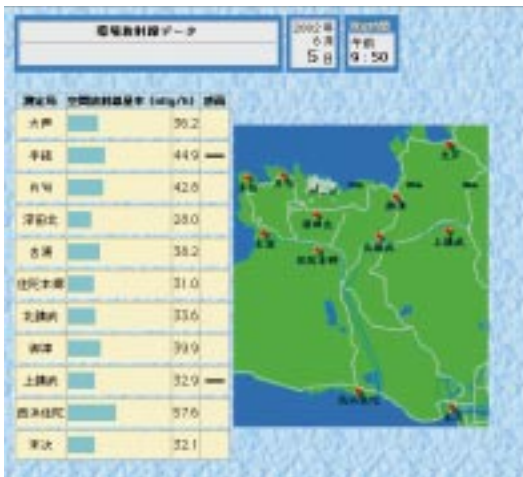
下の測定値は、平成14年6月5日9:50の環境放射線測定データです。

「環境放射線のリアルタイム表示」より ( <http://www.pref.shimane.jp/section/houshanou/data.htm> )  
島根県原子力安全対策室ホームページ ( [http://www.pref.shimane.jp/section/gen\\_an/index.html](http://www.pref.shimane.jp/section/gen_an/index.html) )

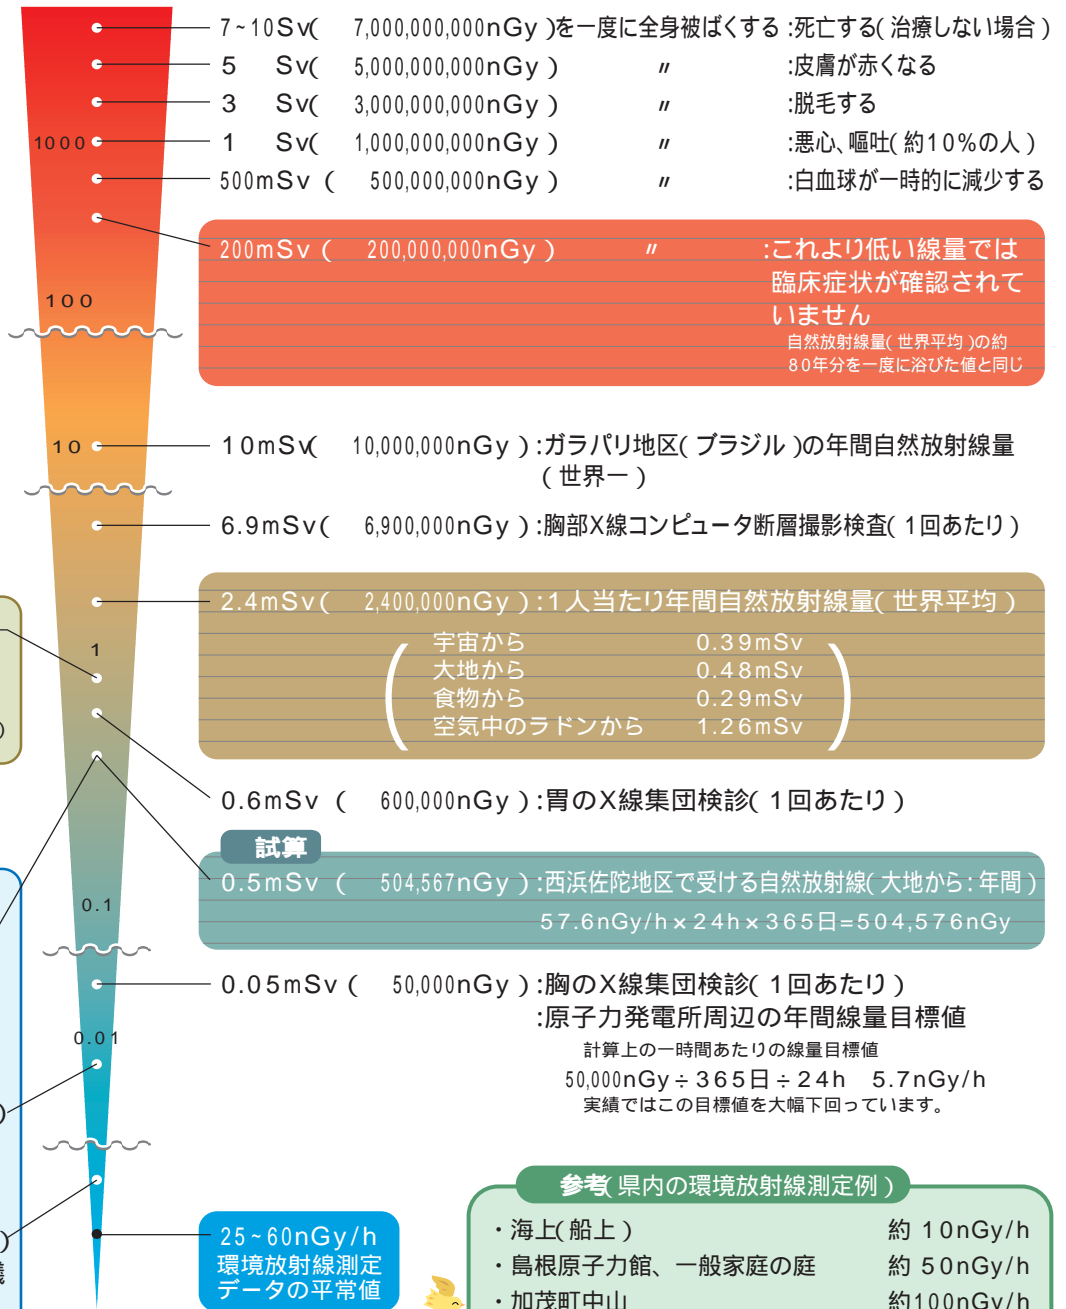
## 放射線の量 (mSv=ミリシーベルト)

840,000nGy/h  
(840μGy/h)  
JCO事故で計測された線の最大値(JCO敷地境界)

放射線連続測定設備の検出値  
500,000nGy/h  
(500μGy/h)  
国=原子力災害対策本部設置

放射線連続測定設備の検出値  
5,000nGy/h(5μGy/h)  
県=災害対策本部設置

放射線連続測定設備の検出値  
220nGy/h(異常値警報)  
環境政策課内で対策会議設置

- 海上(船上) 約10nGy/h
- 島根原子力館、一般家庭の庭 約50nGy/h
- 加茂町中山 (花崗岩が風化してできたまき土が影響) 約100nGy/h
- 松江市松山トンネル内 約140nGy/h

環境放射線の測定単位はGy(グレイ)、人体に影響を及ぼす大きさの単位はSv(シーベルト)を用いますので、GyをSvに換算し、比較する目安をつくる必要があります。
