アトムの広場

しまね原子力広報 2003.1 No. 58

環境放射線調査結果のお知らせ⁽¹⁾

温排水調査結果のお知らせ

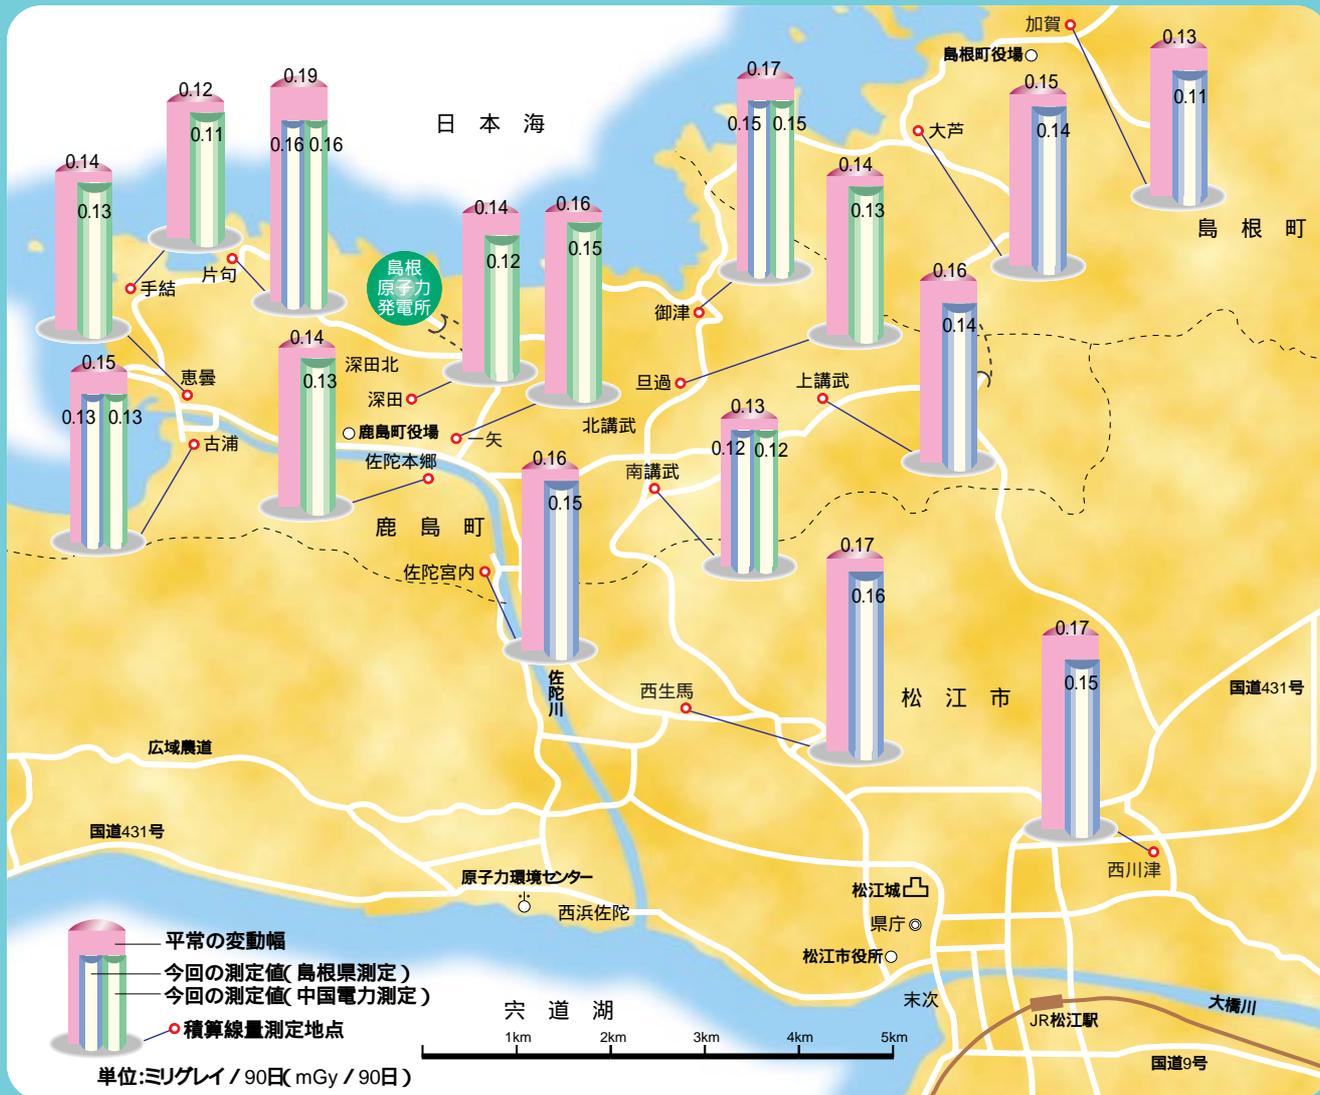
空間放射線積算線量 平成14年7月～9月分

各測定地点で熱ルミネセンス線量計により、約3ヶ月間環境放射線を連続測定したのですが、測定された放射線のほとんどがその地点の自然放射線によるものです。

平常の変動幅：過去5年間の測定データの最小値と最大値の範囲。なお本誌においては、範囲の上限値のみを記載しています。

今期の調査結果を検討・評価したところ
島根原子力発電所の影響は認められませんでした。

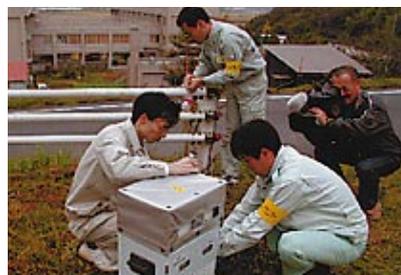
可搬型モニタリングポストを観測地点へ設置

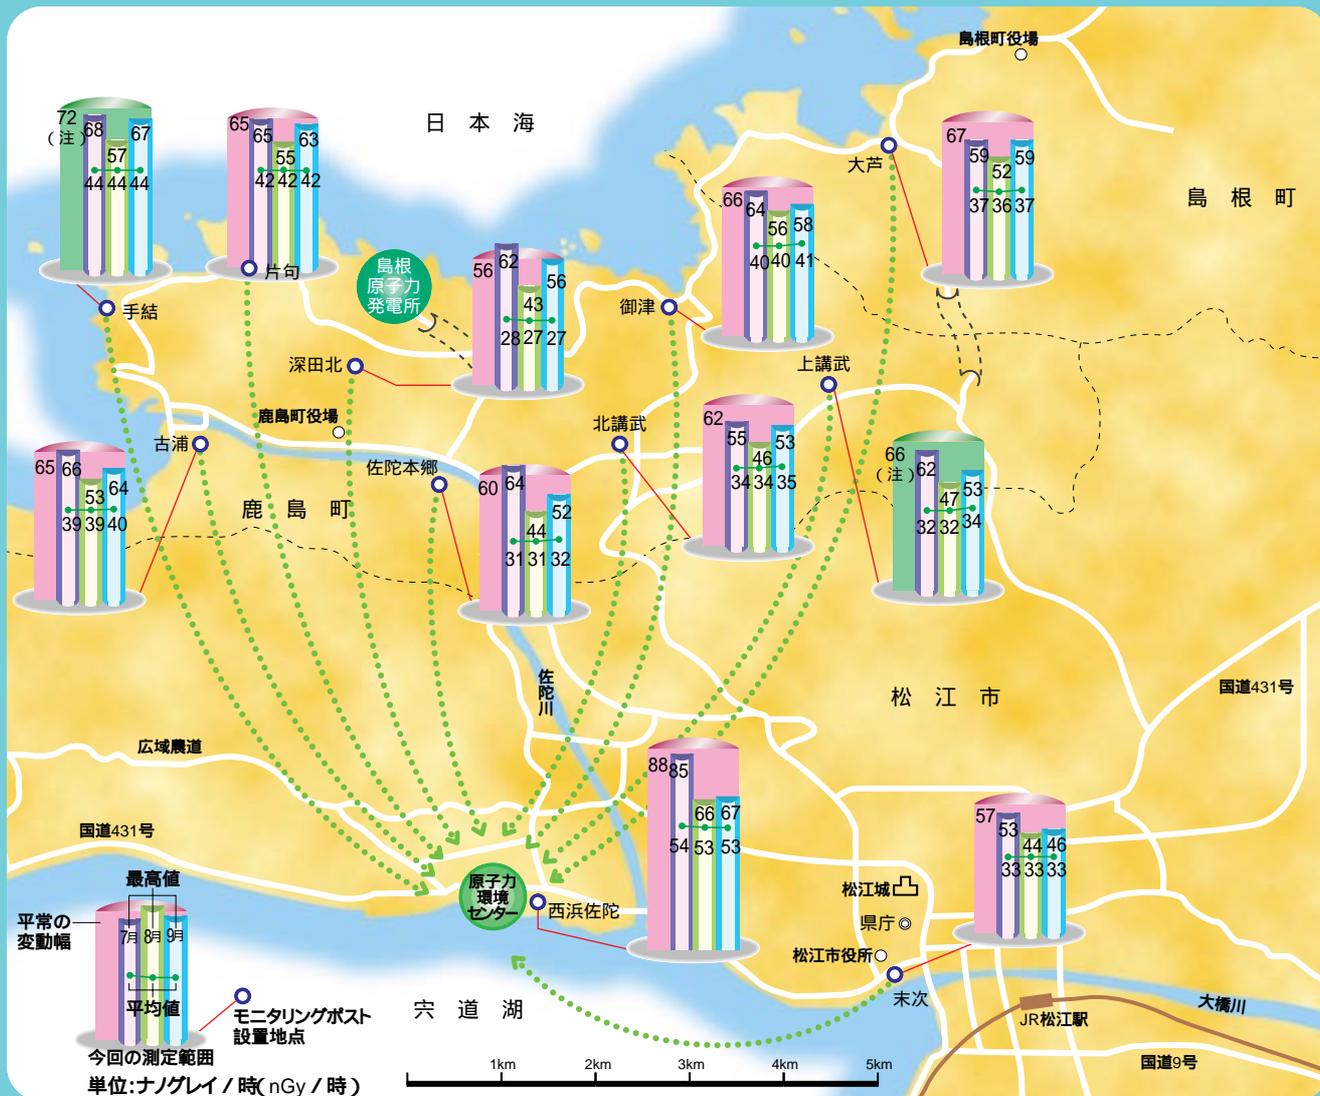
空間放射線線量率 平成14年7月～9月分

モニタリングポストにより2分間毎のデータ(平均値)を連続測定した結果です。測定されたもののほとんどが自然放射線によるものです。平常の変動幅を超えた値はいずれも降水によるものでした。

テレメータシステムにより原子力環境センターにおいて集中監視をしています。

平常の変動幅：H11.4～H13.3までの全データを統計処理した範囲。なお本誌においては、範囲の上限値のみを記載しています。

(注)手結と上講武については以前より測定をしていましたが、H13.4月よりテレメータシステムによる集中監視を開始しました。そのため、平常の変動幅のかわりに過去のデータH13.4～H14.3を統計処理した範囲を記載しています。

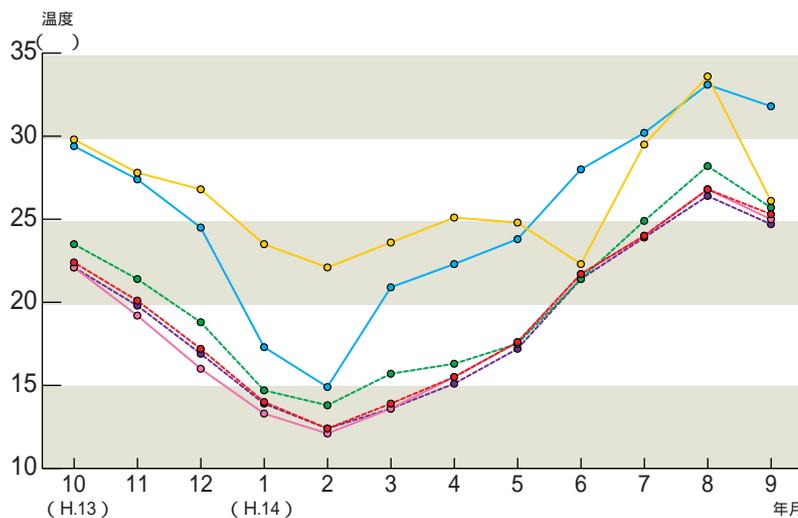
各測定ポイントの1m層月平均水温

1号機放水口の水温は、取水口の水温と比較して、7月は0.0～7.9 程度、8月は6.8～7.8 程度、9月は7.2～7.8 程度高めでした。

また、2号機放水口の水温は取水口の水温と比較して7月は6.7～6.9 程度、8月は6.6～6.9 程度、9月は6.6～6.9 程度高めでした。

- 取水口(輪谷湾)
- 1号機放水口
- 2号機放水口
- 1号機放水口沖
- 御津
- 片句

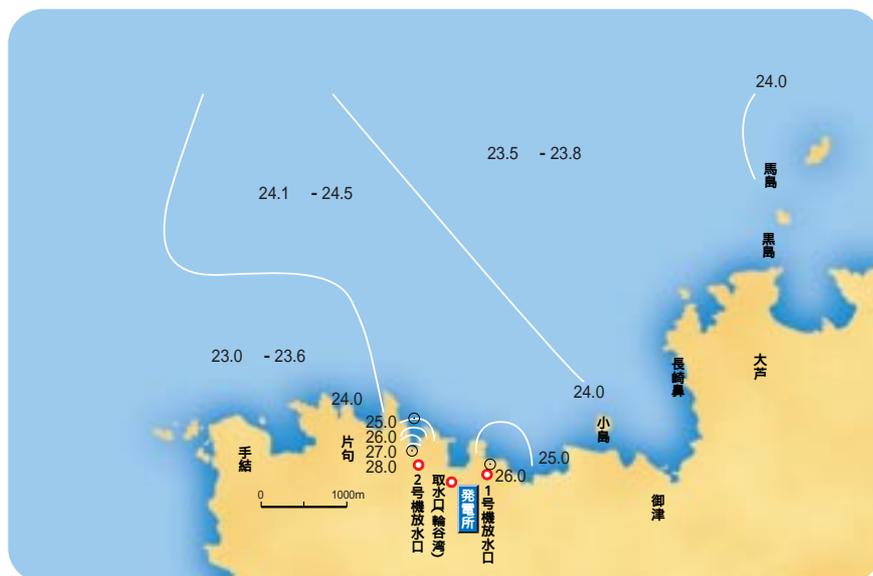
水温の分布状況(0m層水温)

水温の分布状況は下の図のとおりでした。

注：◎は温排水の影響があったと思われる測定ポイント
