# アトムの広場

しまね原子力広報  
2007.2

No.72

# 島根原子力発電所2号機でのプルサーマル計画について

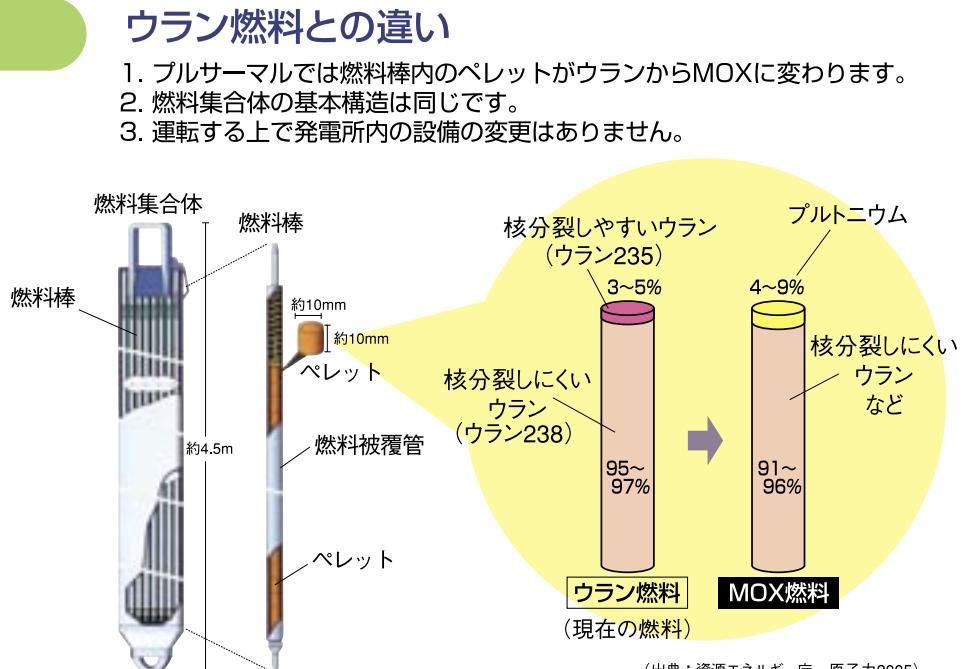
プルトニウムとウランを酸化物の形で混合したウラン・プルトニウム混合酸化物（Mixed Oxide）燃料のことです。

中国電力の計画では、このMOX燃料を従来のウラン燃料とともに装荷し、全燃料集合体560体中228体以下（炉心装荷率1/3以下）で使用します。

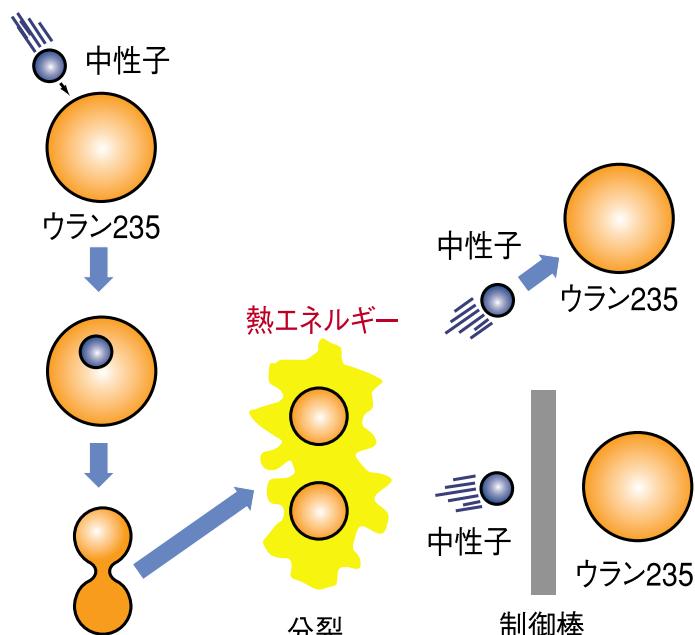
### ■核分裂と制御のしくみ

制御棒は、中性子を吸収しやすい素材でできており、この制御棒を出し入れすることにより、原子炉内の中性子の数を調節し、原子炉の出力を制御できます。

制御棒は余分な中性子を吸収し核分裂の連鎖反応を加減します。

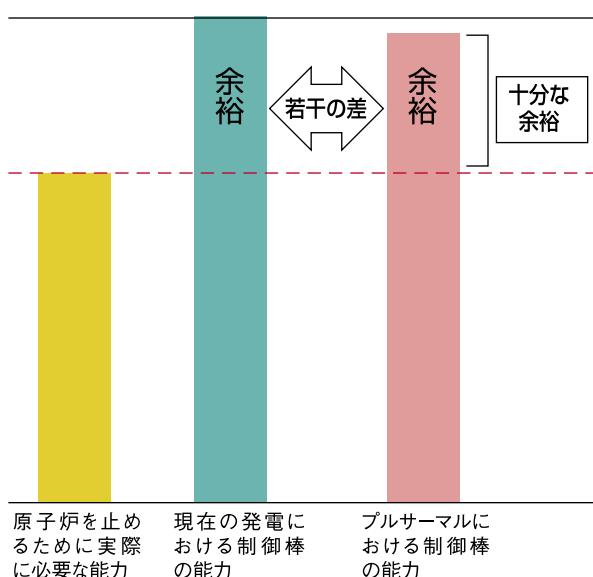
MOX燃料を使用することにより、従来のウラン燃料を使用する場合に比べて制御棒の効きが低下する傾向にあります。

(MOX燃料はウラン燃料よりも中性子を吸収しやすいため、MOX燃料の近くではMOX燃料棒に吸収される中性子が多く、制御棒に吸収される中性子が少なくなることにより、制御棒の効きが低下する傾向にあります。しかし、制御棒の中性子吸収能力がもともと十分に大きいため、吸収能力の違いは大きな影響は与えません。)

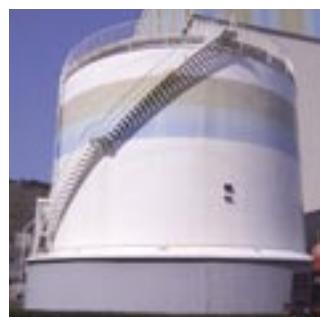
タンク外観

平成18年10月13日に行った復水貯蔵タンクの点検で、タンク水位計配管が取付けられているタンク壁の一部が腐食により薄くなり、国の基準で必要な厚さを下回っていることが確認されました。

当該箇所は保溫材で覆われていたことから、長期間にわたり点検及び再塗装を行っていなかったため塗装が劣化し、保溫材へ雨水が入りこんだことによって腐食が発生したものと推定されます。

当該箇所については、肉盛溶接（＝金属表面に溶接金属を溶着させること。）による補修が実施されました。

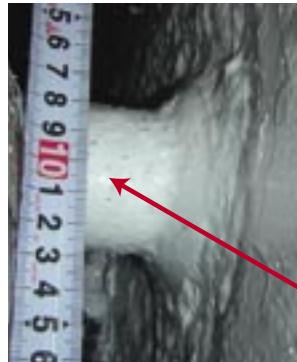
最小肉厚 約8ミリ  
【必要肉厚:9.9ミリ】

また、平成16年10月に当該箇所の腐食を見つけた際に、適切な補修塗装をしなかったため、腐食がさらに進んだものと推定されます。

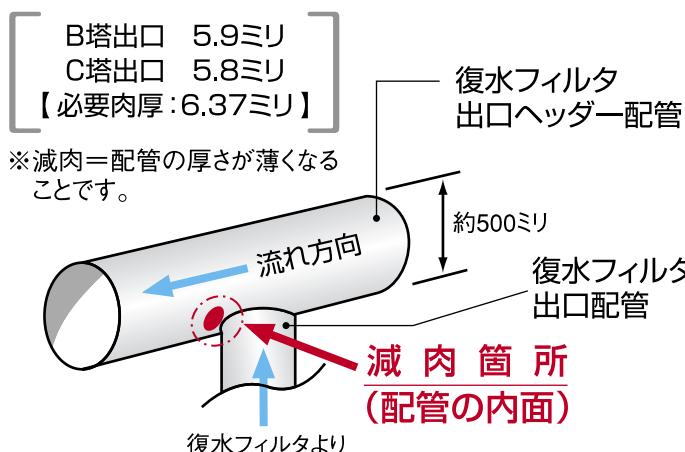
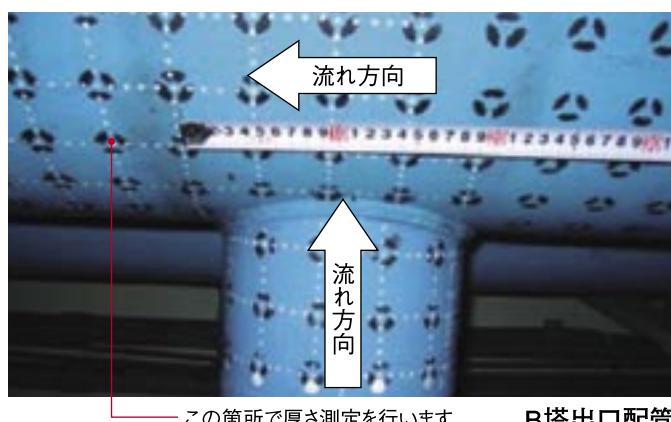
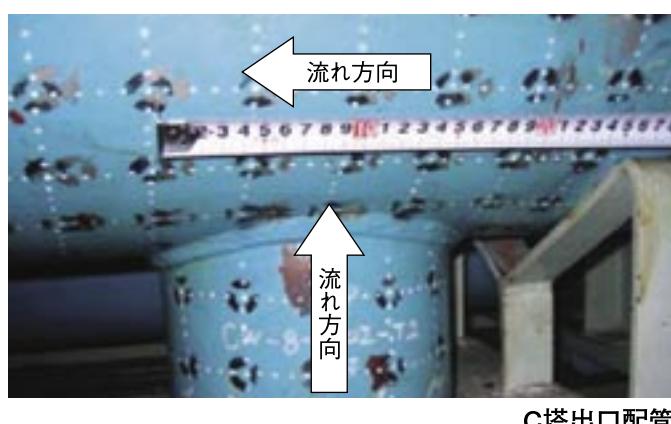
#### 減肉の状況

平成18年11月9日に、蒸気タービン設備配管の2箇所で配管の厚さが国の基準を下回っていることが確認されました。

薄くなっている場所は、復水フィルタ出口ヘッダー配管の復水フィルタ出口配管との合流部6箇所のうち2箇所です。

当該箇所は水の流れが乱れやすい箇所で、長期の運転に伴いエロージョン・コロージョン\*による減肉が進み、基準を下回ったものと推定されます。

配管については新しいものに取り替えられました。復水フィルタ出口ヘッダー配管と復水フィルタ出口配管合流部はこれまでの代表箇所のみの測定をあらため、今後全箇所を測定対象とするなど、減肉管理が見直されます。

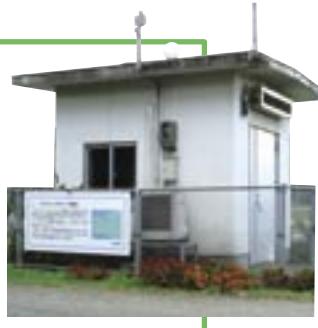
県では、発電所から放出される放射性物質の影響を監視するため、発電所周辺11箇所にあるモニタリングポスト等で、環境放射線を2分間隔で24時間連続監視しています。

▲モニタリングポスト

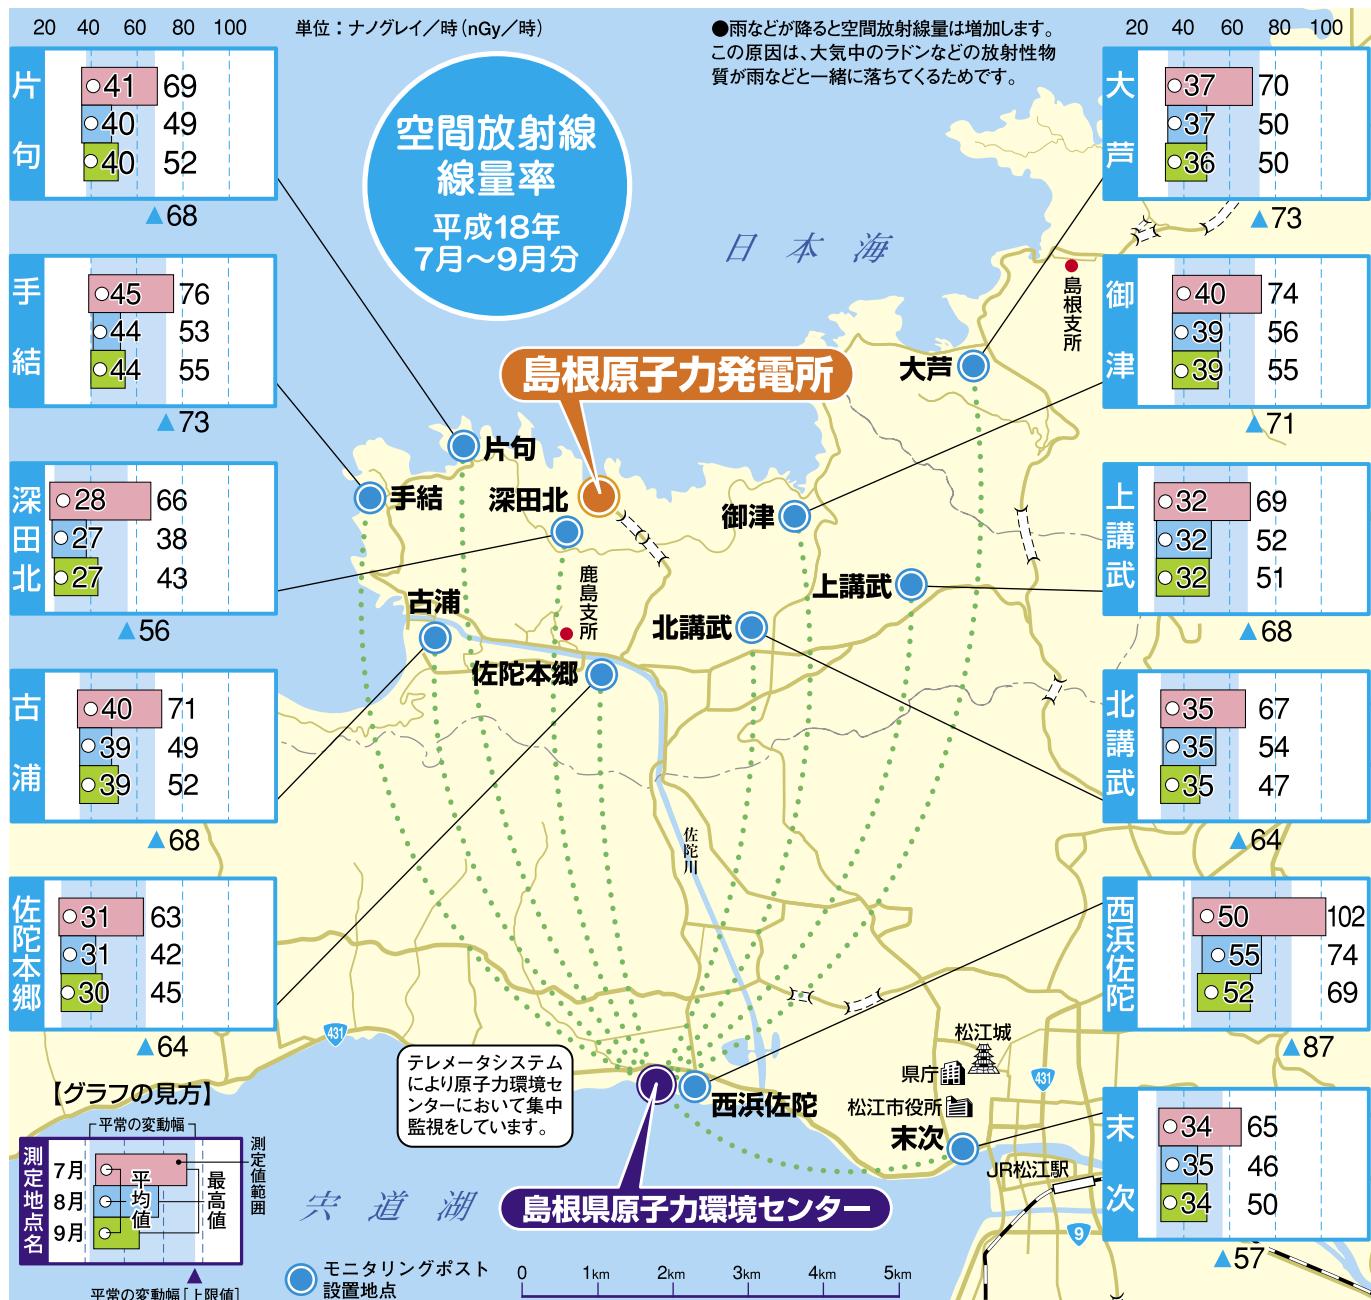
以下のグラフは、各測定地点で観測された空間放射線線量率の月間の測定結果を示しています。測定された放射線のほとんどが、自然放射線によるものでした。平常の変動幅を超えた値は、いずれも降水の影響によるものでした。

(注)平常の変動幅 : H13.4～H15.3までの全データを統計処理した範囲。なお本誌では、数値については上限値のみを記載しています。

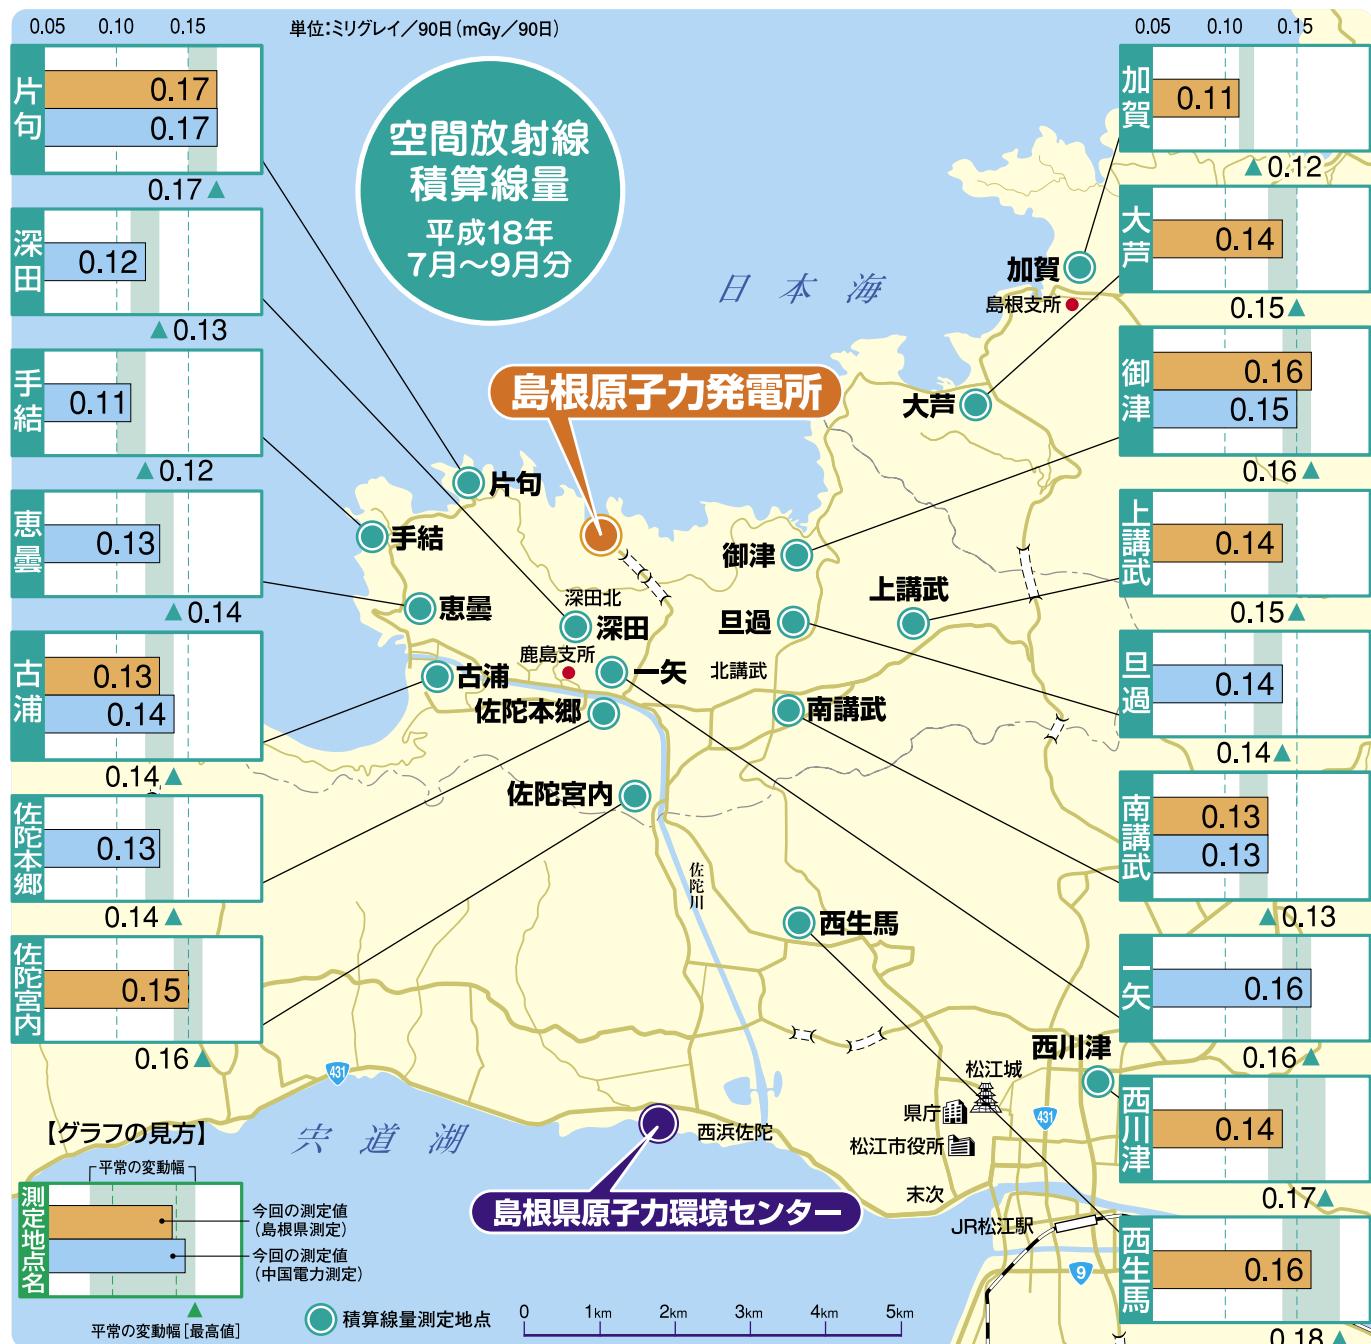
(注)平常の変動幅: H13.4～H15.3までの全データを統計処理した範囲。なお本誌では、数値については上限値のみを記載しています。

積算線量とは、各測定地点で3ヶ月間に受けた放射線の合計量のことです。各地点に設置してある収納箱に、熱ルミネセンス線量計を入れておき、3ヵ月後に取り出して合計量を測定します。

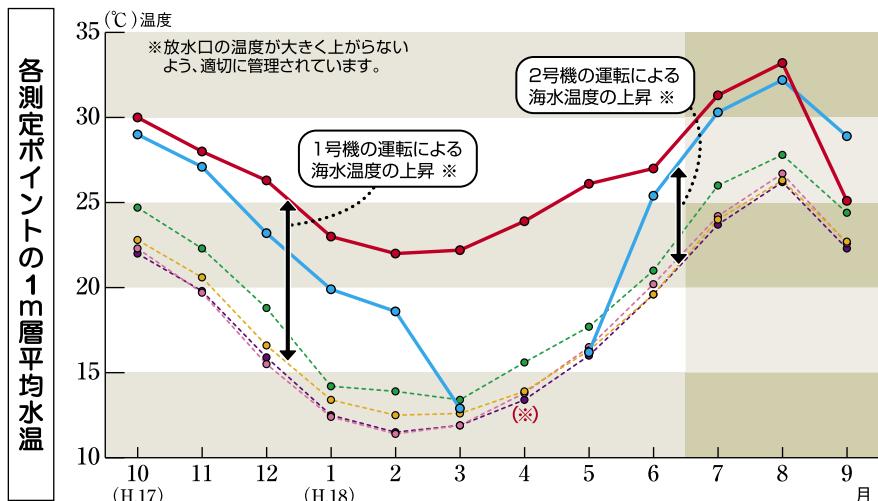
### 沿岸定点の水温 (7月～9月測定)

7月の1号機放水口沖(最低)が高くなりましたが、それ以外の各測定点の水温は過去10カ年の同月水温の観測範囲(最高～最低)に収まるものでした。

- 取水口(輪谷湾)
- 1号機放水口
- 2号機放水口
- 1号機放水口沖
- 御津
- 片句

(※)「2号機放水口」は2号機放水路切り替えに伴い欠測(3/8～5/7)

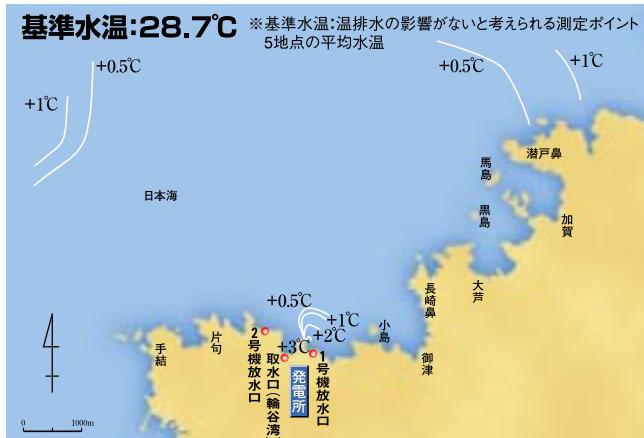
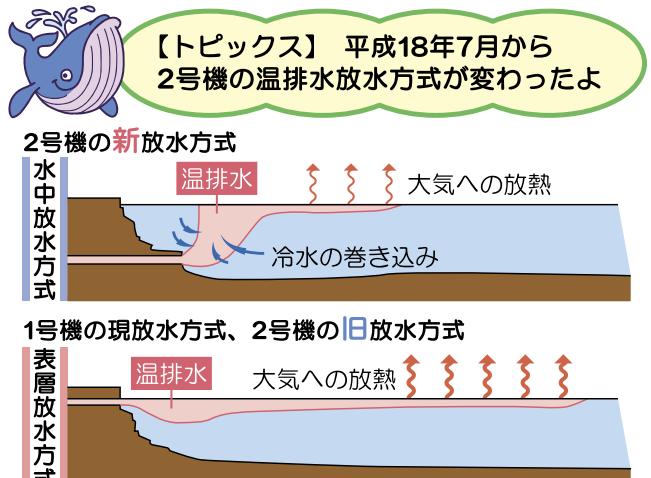
### 水温の分布状況 (0m層における基準水温との温度差) (8月7日測定)

水温の分布状況は下の図のとおりでした。

3号機増設工事に伴って、平成18年7月から2号機放水口が移設されています。

今回の移設で、放水方式も従来の表層放水方式から水中放水方式(水深-15m)に変更され、放水地点も沿岸から約100m沖合いの地点に変更されています。

水中放水方式は、表層放水方式と比べて平面的な拡がりは狭くなるとされており、今期の調査でも、表層付近では2号機温排水の影響が出にくくなっています。
